第 1 章 建物についての調査診断

1 . 建物調査診断の一般概要及び目的

2 . 本 建 物 調 査 診 断 の 方 針 及 び 概 要

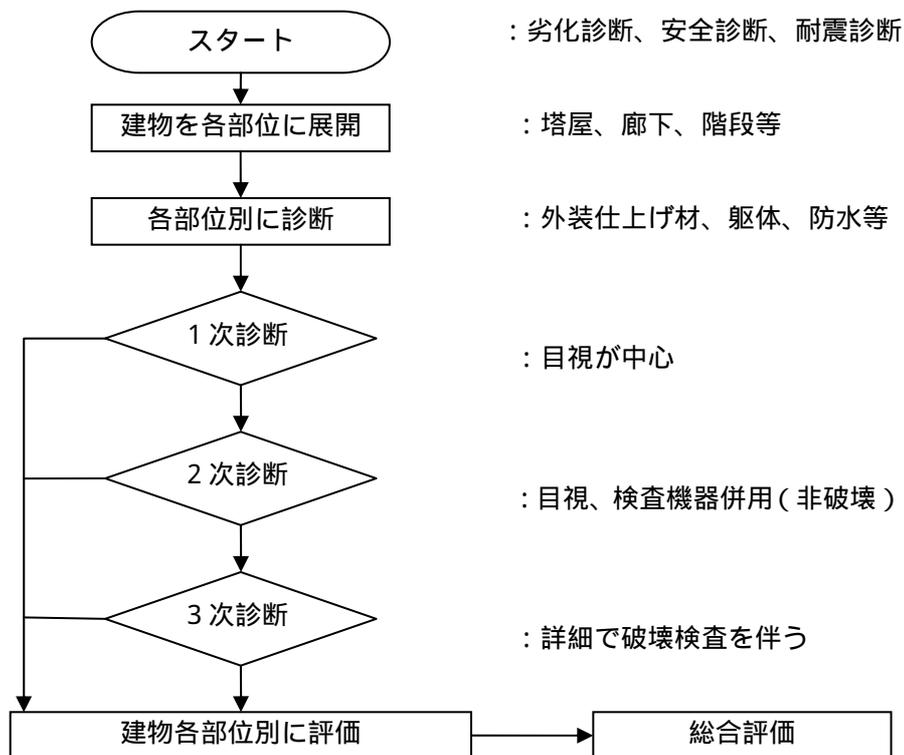
各診断目的に応じて、下記フローチャートで、建物全体の細部に渡り徹底的に調査、診断、評価し、その結果として劣化部位を特定して、建物全体の評価をする方法が完璧な診断といえます。
